# SIEGENIA-AUBI tájékoztató!

Piaci megfigyeléseink révén megállapítottuk, hogy 1994 és 1996 között gyártott PsK, PsK-Z, HsK típusú szerkezeti elemek, úgynevezett csúsztatók hibásak lehetnek. Emiatt a csúsztatók eltörhetnek, ami által a tolóajtókban vagy -ablakokban lévő szárnyak kieshetnek a keretből, ezzel anyagi és személyi kárt okozva.

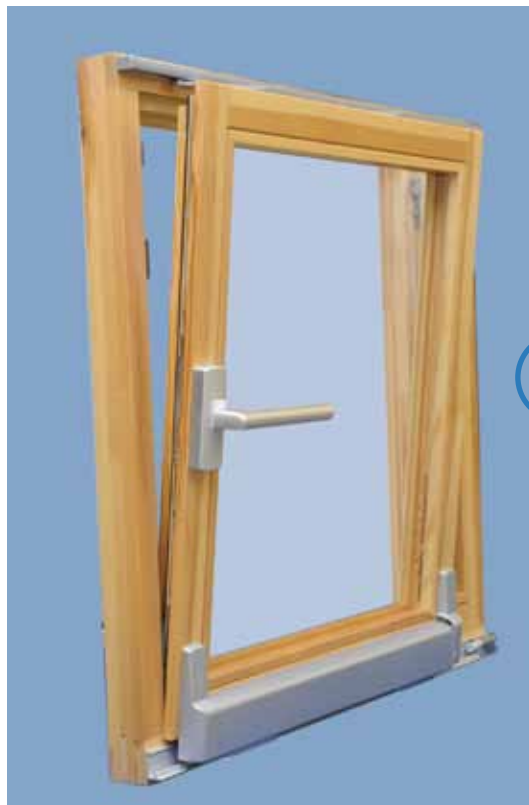
1. ábra: Az elem bukva nyitva

Az Ön eleme az alább ábrázolt módon **bukva és tolva** nyitható?

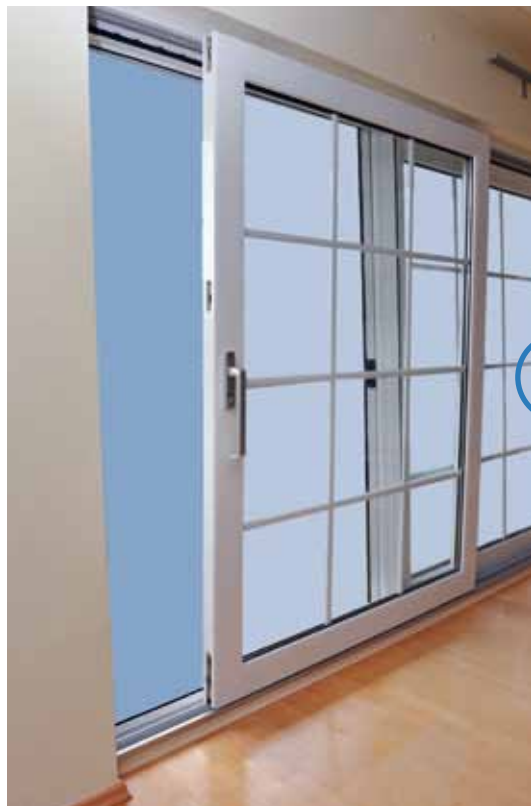
1. ábra: Az elem bukva nyitva

Az Ön eleme az alább ábrázolt módon **bukva és tolva** nyitható?

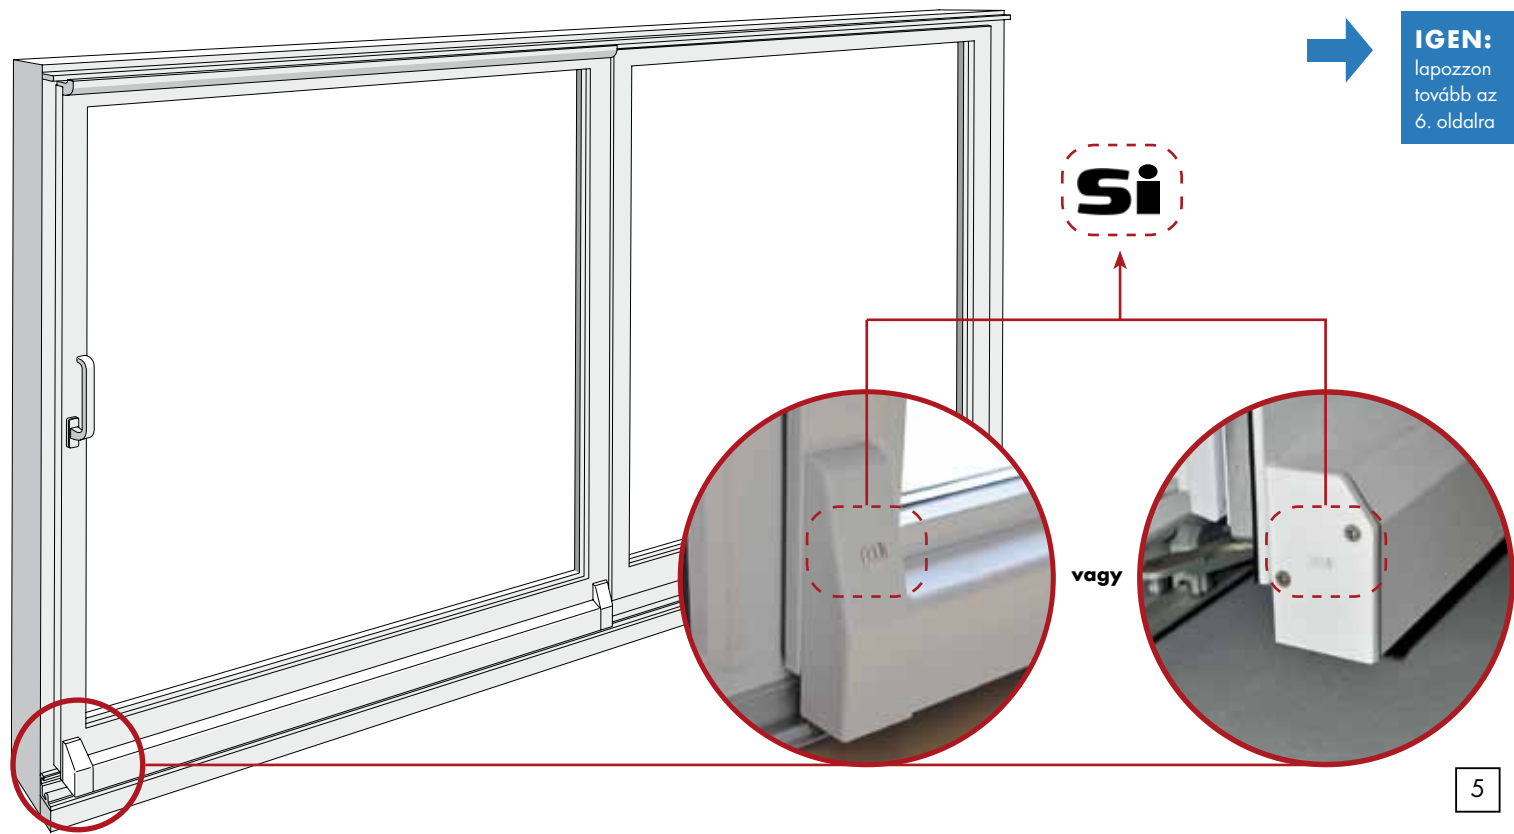
Az Ön eleme SIEGENIA-AUBI szerkezeti részekkel van felszerelve:

A **takarósapkára** az alább ábrázolt **céges logó** van rányomva?

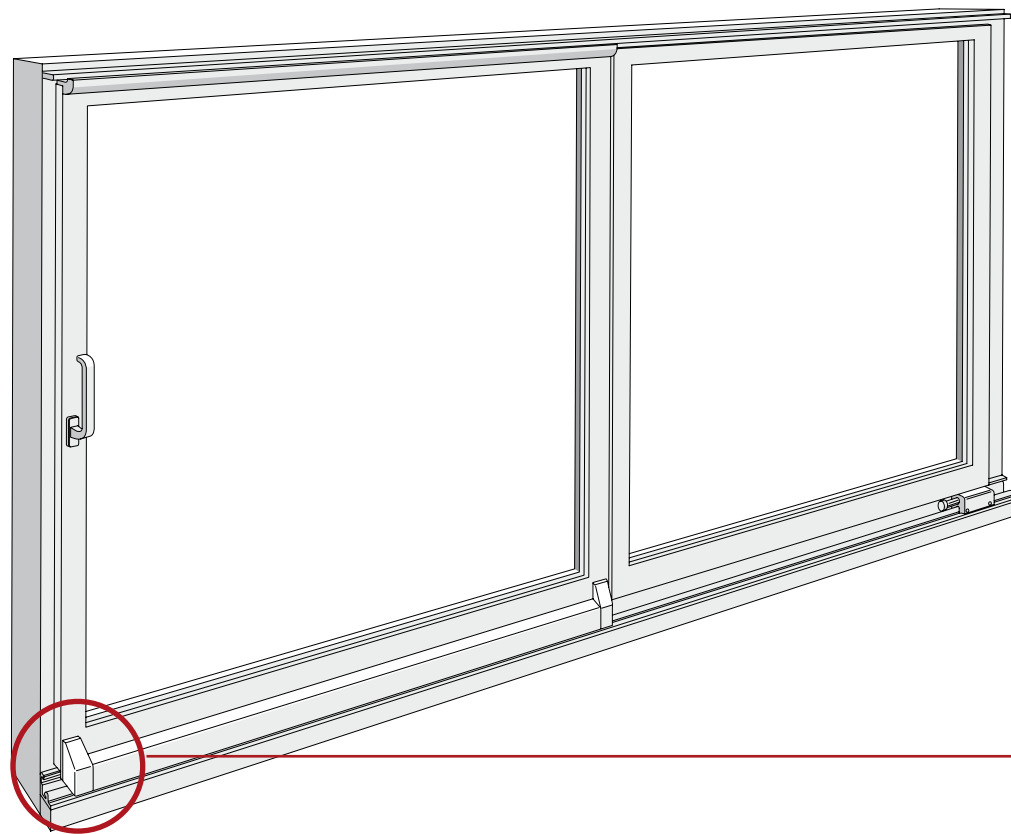
Milyen **takarósapkával** van felszerelve az Ön eleme?

**1-es+2-es  
ALAKÚ:**  
lapozzon tovább  
a 7. oldalra

**3-as ALAKÚ:**  
nem szükséges  
semmilyen intéz-  
kedést megtenni

**1-es alakú**

**2-es alakú**

**3-as alakú**

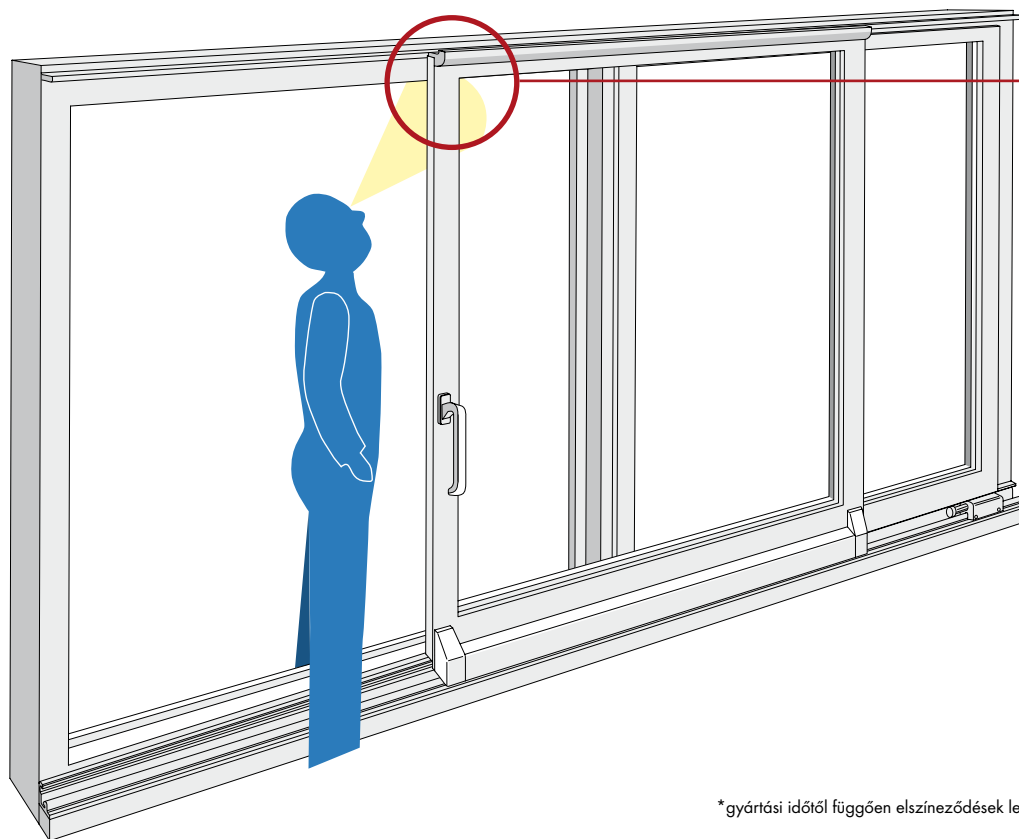
Milyen **csúsztatók** lettek az Ön elemébe beszerelve?

**1-es TÍPUSÚ:**

**2-es-4-es TÍPUSÚ:**

**1-es típusú:**

Színe: barna\*  
logó nélkül

**2-es típusú:**

Színe: fekete\*  
logóval

**3-as típusú:**

Színe: barna\*  
logóval

**4-es típusú:**

Színe: Fehér\*  
logó nélkül

\*gyártási időtől függően elszíneződések lehetségesek!

- Csukja be egyelőre az érintett tolóajtókat és -ablakokat.
- Amennyiben nem tudja azonosítani a csúsztatókat, saját biztonsága érdekében csukja be a tolóajtókat vagy -ablakokat.
- Forduljon az Ön által ismert nyílászáró gyártóhoz vagy szaküzlethez, és rendelje meg tőlük a csúsztatók gyors cseréjét!

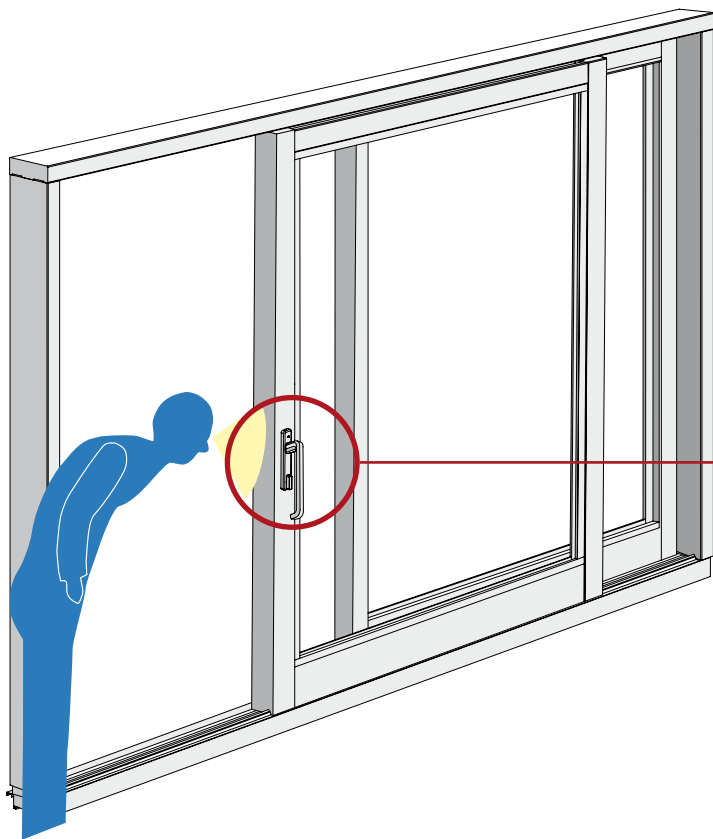
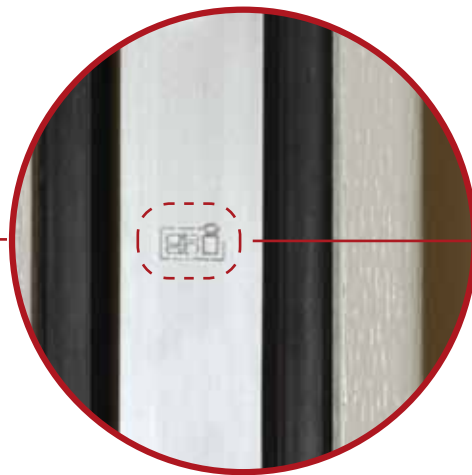
Az Ön eleme SIEGENIA-AUBI szerkezeti részekkel van felszerelve:

A **belső fémrészekre** az alább ábrázolt **céges logó** van rányomva?

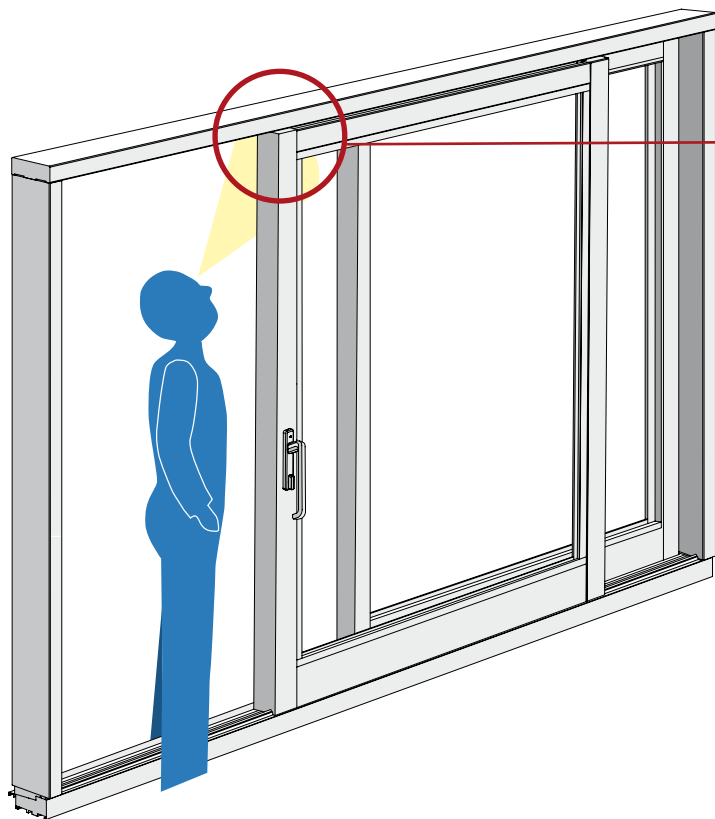
Milyen **csúsztatók** lettek az Ön elemébe beszerelve?

**1-es TÍPUSÚ:**

**2-es-4-es TÍPUSÚ:**

**1-es típusú:**

Színe: barna\*  
logó nélkül

**2-es típusú:**

Színe: fekete\*  
logóval

**3-as típusú:**

Színe: barna\*  
logóval

**4-es típusú:**

Színe: Fehér\*  
logó nélkül

\*gyártási időtől függően elszíneződések lehetségesek!
